Einfamilienhaus 1982

Bestand Objektbeschreibung

Ergebnis Onlinetool Sanierungsfahrplan: standardisiertes Sanierungskonzept

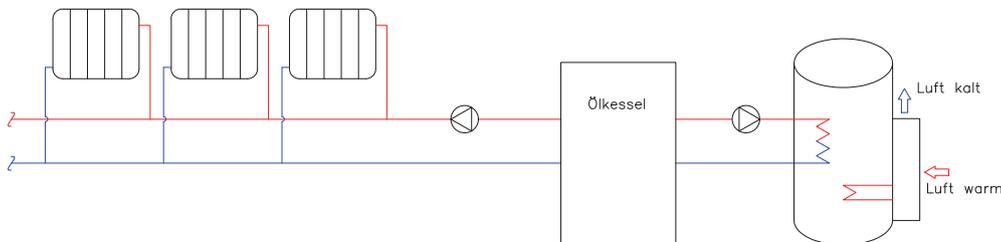
Skizze der Anlagentechnik

zentrale Versorgung über Ölkessel mit einer Leistung von 22 kW, Baujahr 1991
Umluftwärmepumpe Baujahr 1991 (in Betrieb vier Sommermonate/Jahr)
Kachelofen im EG

Die derzeit installierte Anlagentechnik gewährleistet die Wärme- und Brauchwarmwasserversorgung zufriedenstellend.

☑ Austausch der Ölheizung gegen eine Pelletsheizung, da die Nutzungsdauer erreicht ist. Das Pelletslager wird an Stelle der alten Öltanks erstellt und die Wand zum beheizten Innenraum gedämmt. Als Lagerraum stehen 8 m³ zur Verfügung. Wanddurchbruch vom Heizungsraum zum Pelletsbunker erstellen. Installation des Pufferspeichers. Solarthermie für Warmwasser am Dach installieren und Leitungen für Solar und Lüftung neben Kamin bis in UG führen.

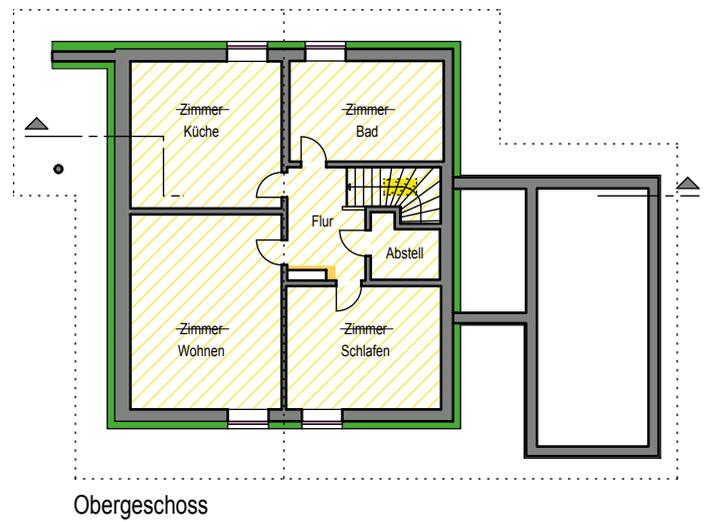
1.

Bewertung: Die Dachkonstruktion und Eindeckung sind in einem guten Zustand. Es sind keine Feuchtschäden, Schädlings- und Pilzbefall festzustellen. Die Dämmung des Dachs reicht nicht aus, um die Ansprüche an die thermische Behaglichkeit im Wohnraum zu gewährleisten und ist wärmschutztechnisch unzureichend. Das undichte Dachfenster ist umgehend zu erneuern.

☑ Tausch des undichten Dachfensters kombiniert mit einer Zwischen- und Untersparrendämmung des Dachs und Erneuerung der Spitzbodendämmung. Die unterseitige Dämmung ist im Zuge der Neustrukturierung der Räume im Obergeschoss zu einer Einliegerwohnung eine sinnvolle kombinierte Maßnahme, da hier auch die Innenbekleidung erneuert wird. Dämmstärke Zwischensparren 16cm, Untersparren 8 cm und Spitzboden 20 cm.

☞ Auf Grund des undichten Dachfensters soll dieser Schritt als erstes durchgeführt werden.

Da die Dachdeckung in Ordnung ist, wird die Dämmung von innen vorgezogen, da auch die Neustrukturierung der Räume im OG vorgesehen ist. Der Dachüberstand ist für eine spätere Außenwanddämmung ausreichend. Es sind bei den Dämmmaßnahmen gleichzeitig die Durchführungen für eine Solaranlage und die Kanäle für eine Lüftungsanlage vorzusehen.

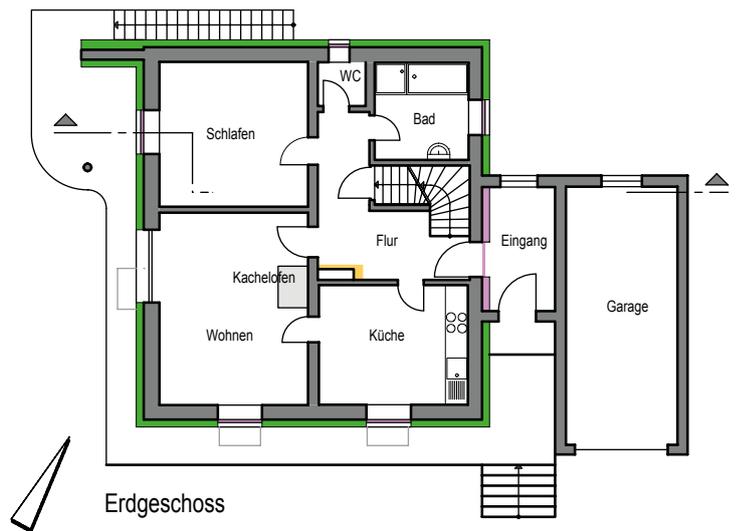
2.

Bewertung: Die Fenster sind aus technischer Sicht funktionsfähig. Sie weisen jedoch keinen ausreichenden Wärmeschutz mehr auf. Statt einer erneuten Instandsetzung wird daher der Austausch der Fenster empfohlen.

☑ Fenstertausch mit Montagerahmen aus hochfesten Dämmstoff und Dreischeiben-Wärmeschutzverglasung mit überdämmten Rahmen. Die Rolladenkästen werden entfernt und dabei entstehende Hohlräume ausgedämmt. Die neuen Rolladenkästen werden vorgesetzt und verschwinden später in der Dämmebene.

☞ Die Fenster werden so montiert, dass eine spätere Dämmung der Fassade mit einem wärmebrückenminimierten Anschluss möglich ist. Auf eine ausreichende Leibungsdämmung und einen luftdichten Anschluss ist zu achten. Die Lüftungsanlage ist zeitgleich mit den Fenstern zu installieren, um eine Schimmelproblematik zu umgehen.

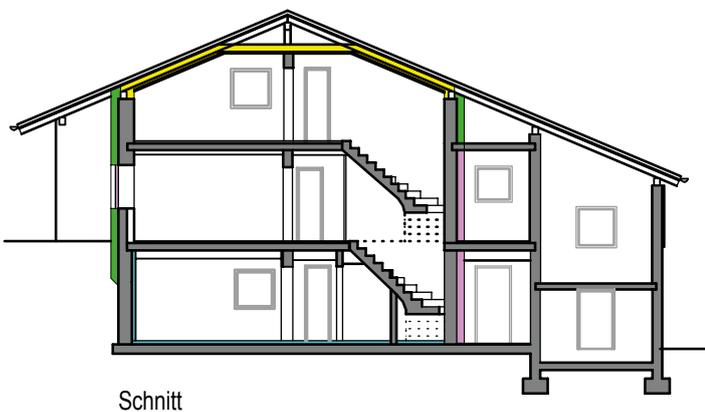
4.

Bewertung: Das Mauerwerk ist in gutem Zustand. Es ist keine Feuchtigkeit oder Verfärbung des Mauerwerks festzustellen. Der Putz weist an der Westseite und im Einfahrtsbereich einige Risse auf. Es besteht aber kein sofortiger Handlungsbedarf. Eine Außenwanddämmung ist aus energetischer Sicht sinnvoll und sollte zu einem Zeitpunkt durchgeführt werden, wenn größere Ausbesserungsarbeiten an Anstrich oder Putz nötig sind.

☑ Dämmung der Außenwände mit einem WDVS. Um eine durchgehenden thermische Hülle zu erreichen wird die Außentreppe und das Erdreich bis 50 cm unter die Bodenplatte abgetragen. Positionierung der Fenster in der Dämmebene und neue Lichtschächte einbauen.

👉 Der untere Abschluss der Dämmung sollte bis einen Meter unter GOK geführt werden (mind. 50 cm unter UK Rohbaudecke). Dies ist im Terrassenbereich einfach zu realisieren, da der Belag nur lose gepflastert ist.
