# Tourismus 1932/1979

## Bestand Objektbeschreibung

Das zentrale Haupthaus mit drei Geschossen wurde im Jahr 1932 in Holzständerbauweise errichtet und 1979 durch einen zweigeschossigen Anbau in Massivbauweise erweitert. Im Erdgeschoss befindet sich der Gastronomiebereich mit Küche, Ausschank, Gaststuben sowie Sanitäreanlagen. In den Obergeschossen sind die Gästezimmer, eine Ferienwohnung und das Büro untergebracht. An den Anbau wurde 2009 ein Wintergarten in Holzriegelkonstruktion mit weiteren Sitzplätzen an der Südseite angeschlossen.

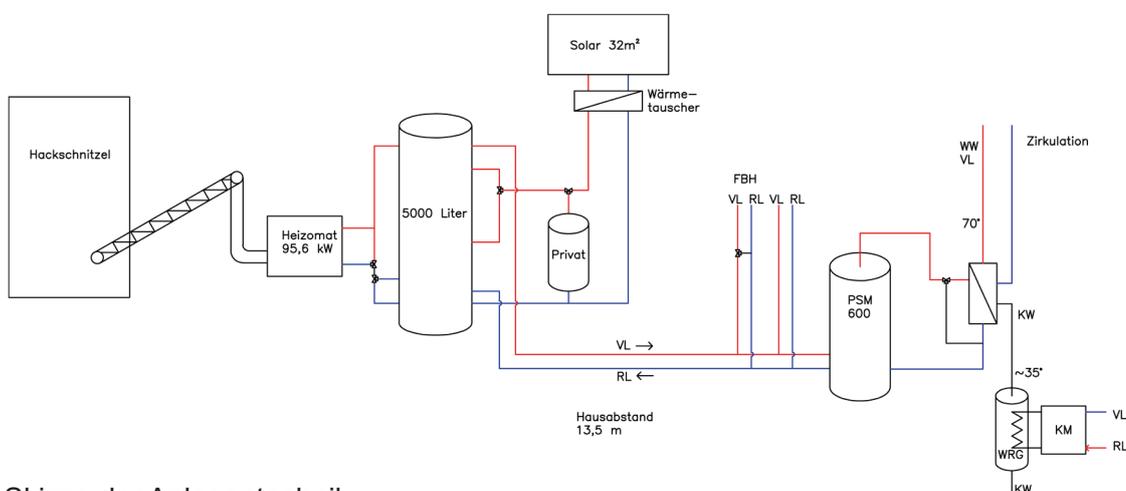
Skizze der Anlagentechnik

Die Anlage wurde vor kurzem vollständig erneuert und befindet sich daher auf einem aktuellen Stand. Eine kontrollierte Wohnraumlüftung ist nicht vorhanden und sollte daher nachgerüstet werden. Auch neigen einige Räume zur sommerlichen Überhitzung.

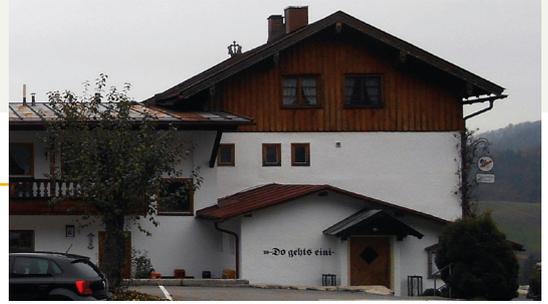
**Dach** Das Dachgeschoss ist ausgebaut mit einem darüber liegenden unbeheizten Spitzboden. Die Dachfläche ist mit 6 cm Wärmedämmung isoliert und mit Blech eingedeckt. Zum Innenraum ist keine durchgängige luftdichte Ebene vorhanden. Probleme: Schimmel, Feuchte

**Bewertung:** Die Dacheindeckung ist äußerlich noch in einem guten Zustand, aber die wasserführende Ebene ist zu überprüfen. Durch die fehlende luftdichte Ebene kam es bereits zu Feuchteschäden. Die Dachkonstruktion ist daher umgehend zu sanieren, um weitergehende Schäden an der Baukonstruktion zu vermeiden. Die Wärmedämmung des Dachs reicht nicht aus, um die Ansprüche an die thermische Behaglichkeit in den Gästezimmern und den sommerlichen Wärmeschutz zu gewährleisten.

☑ Anbau: lose auf die OGD aufgelegte Dämmatten, Haupthaus: vollständige Zwischensparrendämmung, Installation einer luftdichten Ebene und Überprüfung der wasserführenden Ebene, Dämmung der Installationsleitungen (WW und Heizung)

👉 Preiswert und mit geringem Aufwand verbunden, aber mit sehr hohem Energieeinsparpotential ist die Dämmung der OGD als erste Maßnahme optimal. Das Dach des Haupthauses weist bereits Feuchte- und Schimmelproblematik auf, daher ist zum Schutz der Baukonstruktion hier dringender Handlungsbedarf in Kombination mit einer zeitgemäßen Wärmedämmung gefordert. Die Dämmung der Installationsrohre lässt sich ebenfalls mit geringen Aufwand und hohem wirtschaftlichen Nutzen durchführen um die Heizungsanlage zu optimieren.

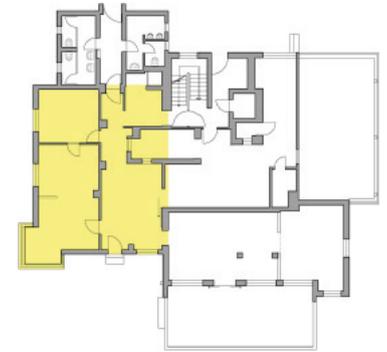
**Außenwand** Die 30 cm starken Außenwände sind in einer Holzständerkonstruktion aus Tannenriegeln ohne dazwischenliegender Dämmung errichtet. Die Wand ist innen mit Gipskarton und Schilfrohr beplankt. Die Außenansicht ist verputzt oder mit einer Holzverschläung ausgeführt.

**Bewertung:** Die Holzkonstruktion ist in guten Zustand ohne Schimmel- und Feuchteprobleme, aber die Wärmedämmung ist unzureichend und sollte hinsichtlich Wärmedämmung und Behaglichkeit angepasst werden. Das äußere optische Erscheinungsbild mit der aufwändigen Holzkonstruktion soll erhalten bleiben.

☑ Wärmedämmung der Zwischenräume und Installation einer luftdichten Ebene, Erneuerung der Fensterdichtungen

👉 Die Hohlräume der Holzkonstruktion sollten mit einer Einblasdämmung ausgefüllt werden, um die Wärmeverluste zu minimieren. Eine Dämmung von außen ist nicht sinnvoll, da die Optik der Holzkonstruktion mit der aufwändigen Gestaltung erhalten bleiben soll. Im Zuge der Außenwanddämmung muss die luftdichte Ebene auf der Rauminnenseite auch über die Holzbalkendecken durchgängig angelegt werden. Die Fenster weisen eine intakte Konstruktion auf. Um Zugscheinungen zu minimieren wird die Erneuerung der Abdichtung empfohlen.

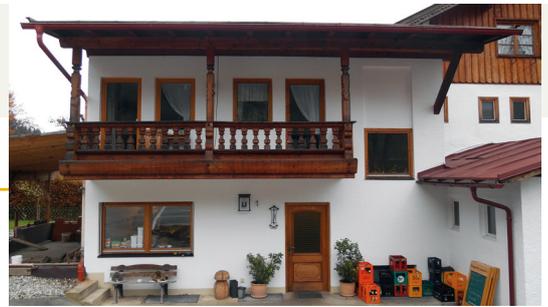
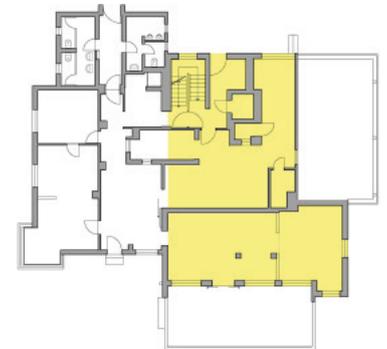
**Dach** Über der OGD (Stahlbeton) befindet sich ein unbeheizter Kriechboden. Dachstuhl ohne Wärmedämmung mit Ziegeleindeckung

**Bewertung:** Dachkonstruktion und Dacheindeckung sind in einem guten Zustand, aber die Wärmedämmung ist unzureichend.

**Außenwand** Die 38 cm starken Außenwände sind in beidseitig verputzten Ziegelmauerwerk ausgeführt.

**Bewertung:** Die Konstruktion ist in guten Zustand, aber die Wärmedämmung ist unzureichend.

**Fenster** Fenster im OG 2000 neu, 3-fach verglast  
Fenster im EG aus Baujahr 1979, Holzrahmen, 2-fach verglast

**Bewertung:** Die Fenster im OG befinden sich in guten Zustand und entsprechen den bauphysikalischen Anforderungen. Die Fenster im EG sind aus energetischer und bautechnischer Sicht unzureichend.

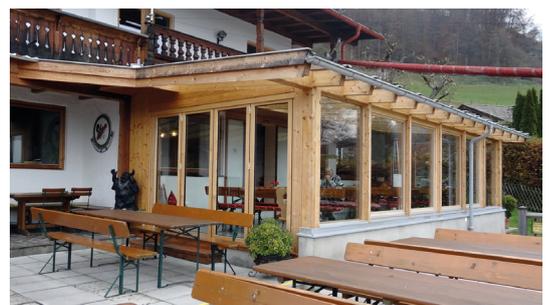
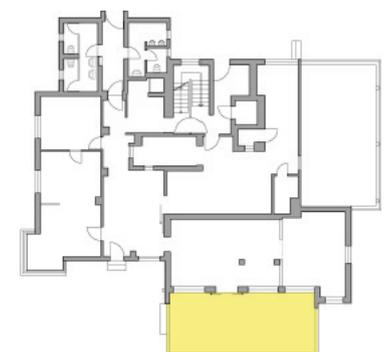
Holz-Glas-Konstruktion

**Bewertung:** Die Baukonstruktion ist auf Grund des Baualters ohne akuten Sanierungsbedarf.
