# Einfamilienhaus 1989

Bestand Objektbeschreibung

Bestand Anlagentechnik

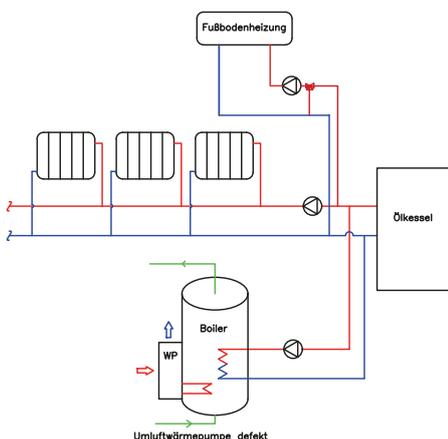
Skizze der Anlagentechnik

zentrale Versorgung über Ölkessel mit einer Leistung von 22 kW

hochtemperaturheizkreis für Heizkörper, sowie ein Niedertemperaturheizkreis für eine Fußbodenheizung als Flächentemperierung

Brauchwarmwassererzeugung in Boiler (300 Liter) durch Ölkessel sowie durch eine Brauchwarmwasserwärmepumpe im Umluftbetrieb (derzeit defekt)

Die derzeit installierte Anlagentechnik gewährleistet die Wärme- und Brauchwarmwasserversorgung zufriedenstellend. Durch den Defekt der Brauchwarmwasserwärmepumpe wird das Brauchwarmwasser nur sehr ineffizient erwärmt. Eine Ersatzinvestition für das defekte Gerät soll momentan nicht getätigt werden. In naher Zukunft soll direkt eine umfassende Erneuerung der gesamten Versorgungstechnik erfolgen, sobald sich auch ein Defekt oder eine Reparatur der derzeit installierten Ölzentralheizung abzeichnet.

- ☑ Die Heizungsanlage hat das Ende ihrer technischen Lebensdauer erreicht.
- ☞ Der defekte Ölkessel wird durch eine Sole-/Wasserwärmepumpe ersetzt. Die Heizkörper im Obergeschoss werden zum Teil durch eine zusätzliche Wandheizung unterstützt. Der freigewordene Platz der Öltanks steht für eine alternative Nutzung bereit.
