Einfamilienhaus am Gießen

Bestand

Sanierungsfahrplan:

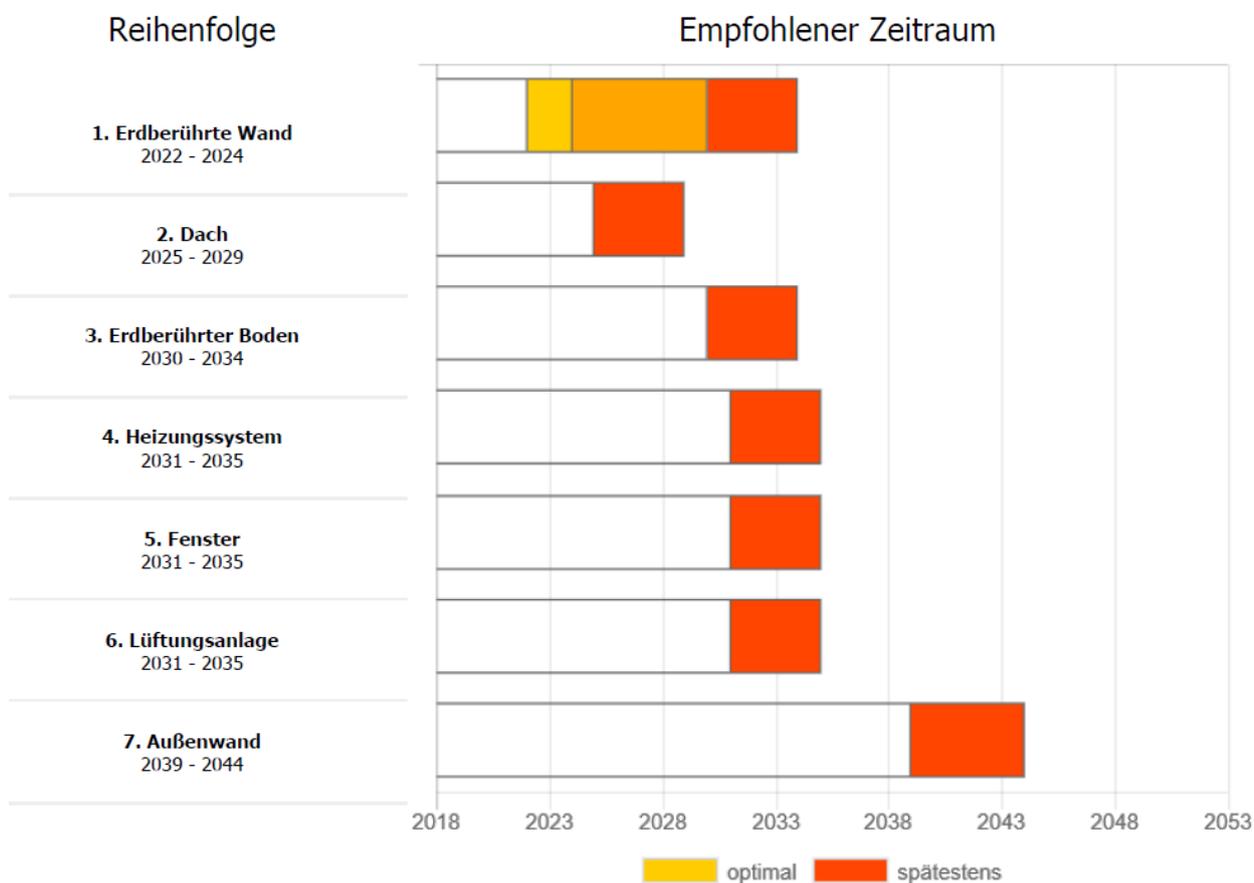
Ergebnis Onlinetool Sanierungsfahrplan (link ...)

Der Sanierungsfahrplan auf der Webseite basiert auf der Lebensdauer der verschiedenen Komponenten. Abhängig von den Informationen über das Sanierungsjahr eines Bauteiles, rechnet das Programm aus, wann der sinnvollste Sanierungszeitpunkt ist.

Die Maßnahmen des Sanierungsfahrplans werden dann durch weitere objektspezifische Sanierungsschritte ergänzt. Der Sanierungsfahrplan ist als ein Tool gedacht, das eine erste Idee gibt. Der empfohlene Fahrplan muss natürlich an die Besonderheiten des Gebäudes angepasst werden. In den nächsten Seiten werden die für dieses Gebäude entwickelten Schritte mit den Motivationen erklärt.

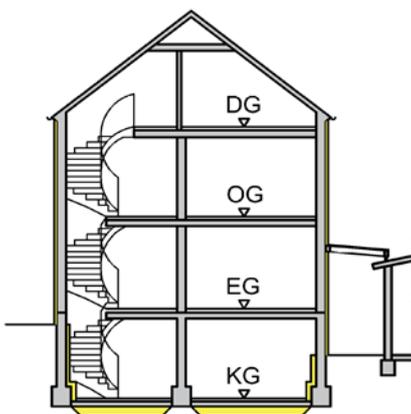
1. Sanierungsschritt

Der erste geplante bauliche Sanierungsschritt ist das Abgraben zwischen den Streifenfundamenten im Keller um die Raumhöhe zu vergrößern. Diese Maßnahmen ermöglicht hier gleichzeitig, eine **30 cm dicke Dämmschicht aus Schaumglasschüttung unter der neuen Bodenplatte** einzubringen, den Keller somit auch nach unten hin zu dämmen und die Energiebilanz sowie die Behaglichkeit im Raum zu verbessern. Im Zuge dieser Maßnahme wird im Wintergarten der bestehende Boden entfernt, nach unten hin mit Schaumglasschüttung gedämmt und ein neuer Bodenaufbau eingebracht. Ebenfalls Teil des ersten Sanierungsschrittes ist das **Aufbringen von 15 cm Kalziumsilikat-Dämmplatten an der Kellerinnenwand** bis auf Höhe des Geländes an der Gebäudeaußenseite.

Da die Lebensdauer des bestehenden Pufferspeichers sowie des bestehenden Radiatoren erreicht sind, werden ein **neuer Pufferspeicher** (mit einem Volumen von 1000 Litern) und das neue Wärmeübergabesystem (eine **Fußbodenheizung**) eingebaut. Die hydraulische Schaltung des bestehenden Wärmeverteilsystems wird dahingehend angepasst.

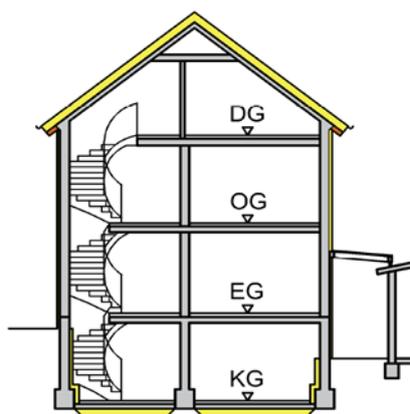
2. Sanierungsschritt

Der zweite Sanierungsschritt wird durchgeführt, wenn das Dach und der Heizwärmeerzeuger auf das Ende ihrer Lebensdauer zugehen. Wenn die Dachhaut entfernt und ausgetauscht wird, ist dies ein sehr günstiger Zeitpunkt, um **24 cm EPS als Aufsparrendämmung** einzubauen. Die Dämmstärke ist dann, im Gegensatz zur Zwischensparrendämmung (ggf. in Kombination mit einer Untersparrendämmung) nicht an die Sparrenhöhe gekoppelt und verringert nicht die innen zur Verfügung stehende Raumhöhe. Zudem ist die Dämmung einfacher zu verlegen.

Der **Einbau der neuen Photovoltaikanlage** erfolgt gleichzeitig mit der Dachsanierung, da der Aufwand, die Kosten und die Beeinträchtigung der Bewohner dann minimiert werden. Die Anlage kann so auch sehr gut in das Dach integriert werden.

Der Heizwärmeerzeuger und die Warmwasserbereitung werden ebenfalls im zweiten Sanierungsschritt erneuert. Statt dem bestehenden Ölkessel wird ein **Pelletkessel** eingebaut. Der erforderliche Lagerraum entsteht, indem die Öltanks entfernt werden und ein Pelletlagerraum im Heizraum geschaffen wird. Da auch der neue Kessel auf einem hohen Temperaturniveau arbeitet, muss die hydraulische Schaltung im Zusammenhang mit der Wärmeverteilung und –übergabe nicht nochmals angepasst werden.

Die neue Warmwasserbereitung erfolgt einerseits mit einer **Wärmepumpe** die möglichst mit Strom aus der Photovoltaikanlage betrieben wird. Wenn dies nicht reicht, kommt der Heizwärmeerzeuger unterstützend zum Einsatz. Bis auf das Bad im Dachgeschoß werden alle Warmwasserabnehmer zentral aus dem Speicher versorgt, welcher im Abstellraum im Kellergeschoß platziert wird. In besagtem Badezimmer kommt ein elektrischer Speicher sowie ein Durchlauferhitzer mit Abwasserwärmerückgewinnung für die Dusche zum Einsatz.

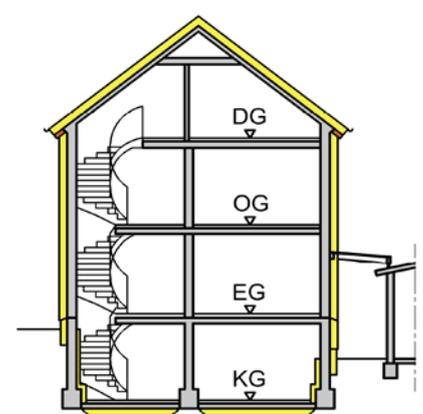
3. Sanierungsschritt

Im dritten und letzten Sanierungsschritt wird **die Fassade mit 24 cm EPS gedämmt**. Im Bodenbereich kommen **XPS-Dämmplatten mit einer Stärke von 20 cm** zum Einsatz, wobei diese bis 50 cm unterhalb und 30 cm oberhalb der Geländekante eingebaut wird. Dadurch ergibt sich eine Überlappung der Außen- und Innendämmung, was die Wärmebrücke an dieser Stelle erheblich reduziert. Größere Grabungsarbeiten zum Dämmen des Kellers sind nicht erforderlich. Die Erneuerung der Fassade ist ein sehr günstiger Zeitpunkt um die neuen Fenster einzubauen. Die Anschlüsse an können dann problemlos in einem Schritt hergestellt werden.

Da mit dem **Einbau der neuen Fenster** die luftdichte Ebene des Gebäudes vervollständigt wird, bedingt dies den Einbau der geplanten **Zu- und Abluftanlage mit Wärmerückgewinnung**. Diese Maßnahme bildet dann den Abschluss der Sanierungsarbeiten.

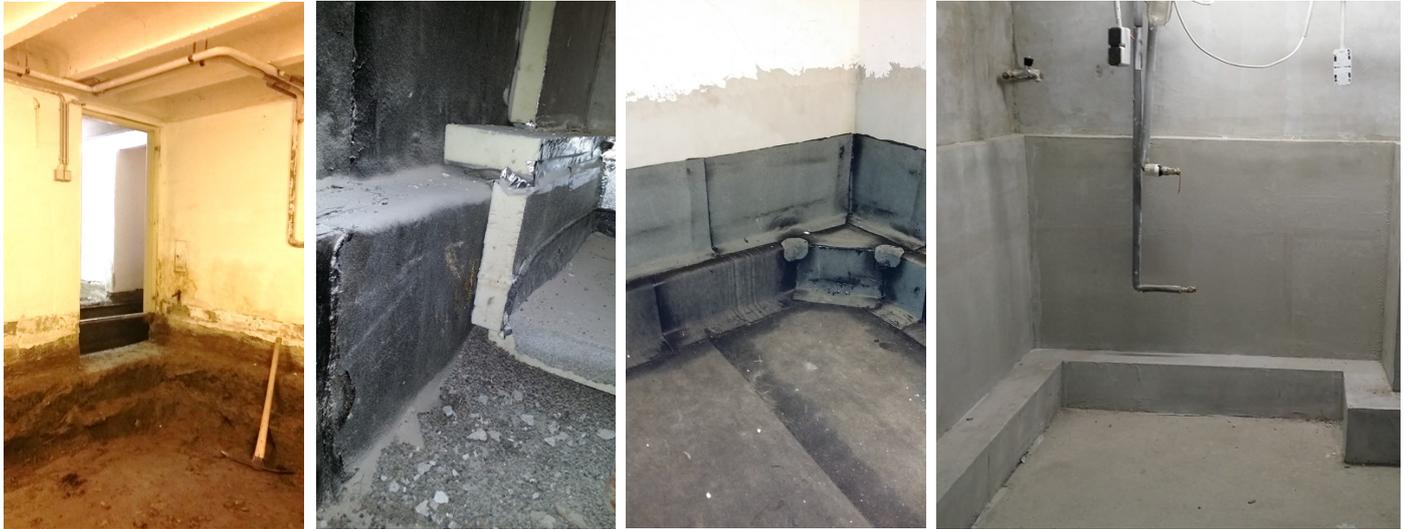
In der ersten Abbildung wird die Lösung gezeigt, um die Kellerraumhöhe zu vergrößern und die Bodenplatte zu dämmen.

Abb.1: Abgraben zwischen den Streifenfundamenten und vergrößern der Kellerraumhöhe, Dämmen der Bodenplatte und der Kellerwände

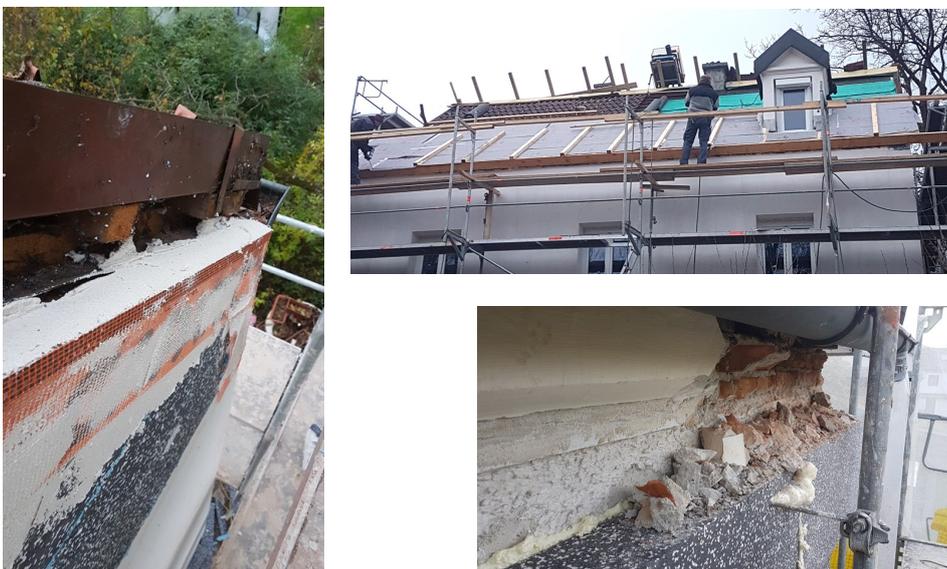
Um die Dämmung von den Außenwänden mit der Aufsparrendämmung zu verbinden, und damit die Wärmebrücke zu minimieren, wurde das Vordach abgerissen.

Abb.2: Details von der Aufsparrendämmung
