Einfamilienhaus 1982

Bestand Objektbeschreibung

Ergebnis Onlinetool Sanierungsfahrplan: standardisiertes Sanierungskonzept

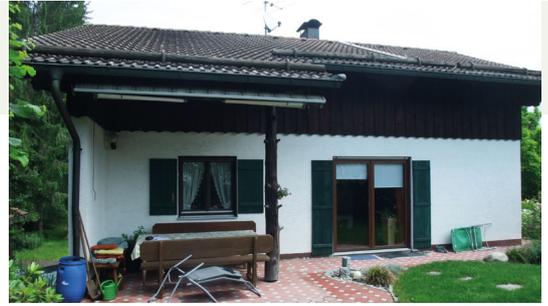
zentrale Versorgung über Ölkessel mit einer Leistung von 22 kW, Baujahr 1991
Umluftwärmepumpe Baujahr 1991 (in Betrieb vier Sommermonate/Jahr)
Kachelofen im EG

Die derzeit installierte Anlagentechnik gewährleistet die Wärme- und Brauchwarmwasserversorgung zufriedenstellend.

☑ Austausch der Ölheizung gegen eine Pelletsheizung, da die Nutzungsdauer erreicht ist. Das Pelletslager wird an Stelle der alten Öltanks erstellt und die Wand zum beheizten Innenraum gedämmt. Als Lagerraum stehen 8 m³ zur Verfügung. Wanddurchbruch vom Heizungsraum zum Pelletsbunker erstellen. Installation des Pufferspeichers. Solarthermie für Warmwasser am Dach installieren und Leitungen für Solar und Lüftung neben Kamin bis in UG führen.
