# Einfamilienhaus 1989

Bestand Objektbeschreibung

Bestand Anlagentechnik

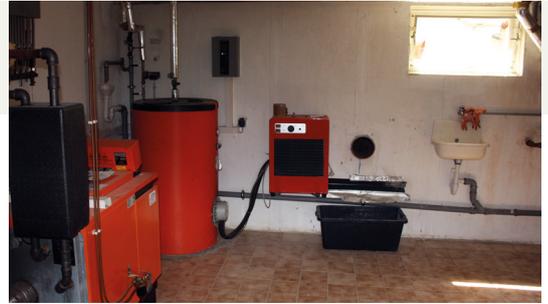
Brauchwarmwassererzeugung in Boiler (300 Liter) durch Ölkessel sowie durch eine Brauchwarmwasserwärmepumpe im Umluftbetrieb (derzeit defekt)

Die derzeit installierte Anlagentechnik gewährleistet die Wärme- und Brauchwarmwasserversorgung zufriedenstellend. Durch den Defekt der Brauchwarmwasserwärmepumpe wird das Brauchwarmwasser nur sehr ineffizient erwärmt. Eine Ersatzinvestition für das defekte Gerät soll momentan nicht getätigt werden. In naher Zukunft soll direkt eine umfassende Erneuerung der gesamten Versorgungstechnik erfolgen, sobald sich auch ein Defekt oder eine Reparatur der derzeit installierten Ölzentralheizung abzeichnet.

- ☑ Die Heizungsanlage hat das Ende ihrer technischen Lebensdauer erreicht.
- ☞ Der defekte Ölkessel wird durch eine Sole-/Wasserwärmepumpe ersetzt. Die Heizkörper im Obergeschoss werden zum Teil durch eine zusätzliche Wandheizung unterstützt. Der freigewordene Platz der Öltanks steht für eine alternative Nutzung bereit.
