# Tourismus 1932/1979

## Bestand Objektbeschreibung

Das zentrale Haupthaus mit drei Geschossen wurde im Jahr 1932 in Holzständerbauweise errichtet und 1979 durch einen zweigeschossigen Anbau in Massivbauweise erweitert. Im Erdgeschoss befindet sich der Gastronomiebereich mit Küche, Ausschank, Gaststuben sowie Sanitäreanlagen. In den Obergeschossen sind die Gästezimmer, eine Ferienwohnung und das Büro untergebracht. An den Anbau wurde 2009 ein Wintergarten in Holzriegelkonstruktion mit weiteren Sitzplätzen an der Südseite angeschlossen.

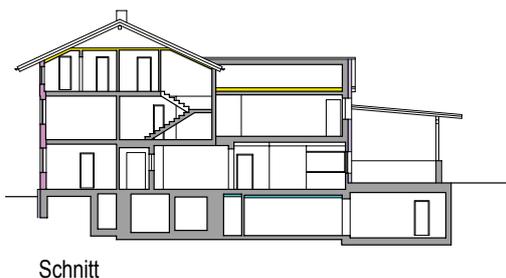
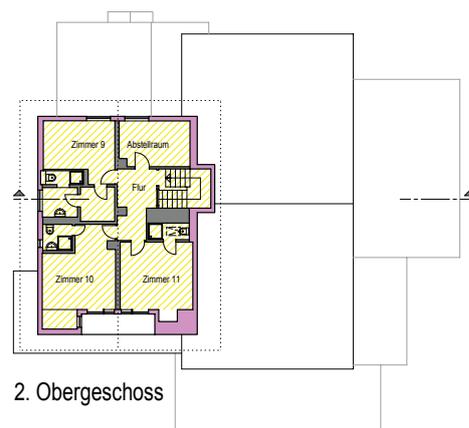
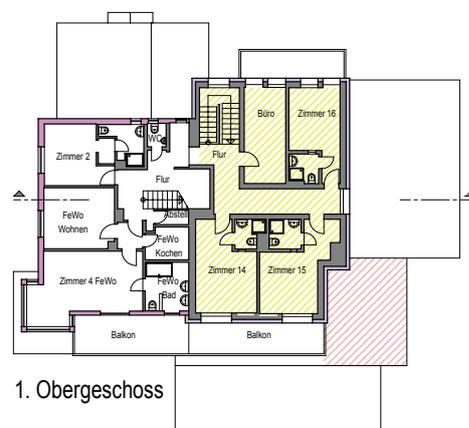
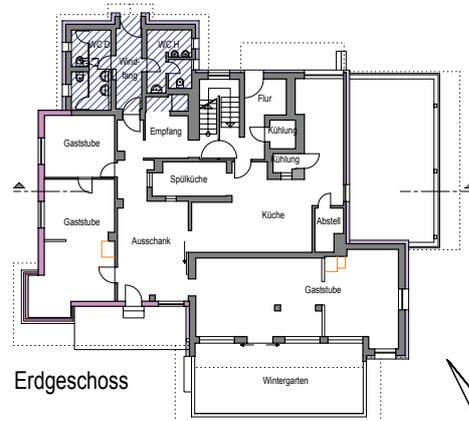
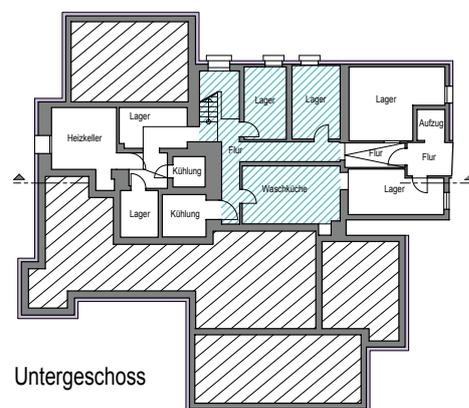
### 1. OGD Anbau und Dach Haupthaus, Heizungsrohre

👉 Preiswert und mit geringem Aufwand verbunden, aber mit sehr hohem Energieeinsparpotential ist die Dämmung der OGD als erste Maßnahme optimal. Das Dach des Haupthauses weist bereits Feuchte- und Schimmelproblematik auf, daher ist zum Schutz der Baukonstruktion hier dringender Handlungsbedarf in Kombination mit einer zeitgemäßen Wärmedämmung gefordert. Die Dämmung der Installationsrohre lässt sich ebenfalls mit geringen Aufwand und hohem wirtschaftlichen Nutzen durchführen um die Heizungsanlage zu optimieren.
