Einfamilienhaus Mühlbach

Bestand Objektbeschreibung

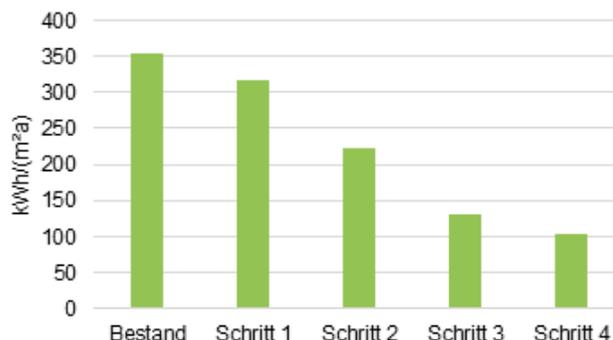
Sanierungsschritte

1. Austausch der Fenster und Balkontüren
Einbau einer Lüftungsanlage
(2018 – 2020)
2. Wärmedämmung Außenwand
(2021 - 2026)
3. Austausch der Heizungsanlage
Dämmen der Rohrleitungen im Keller
(2027 - 2030)
4. Wärmedämmung Kellerinnenwände
Austausch Türen zu unconditionierten
Kellerräumen
Wärmedämmung Kellerdecke
(2031 - 2034)

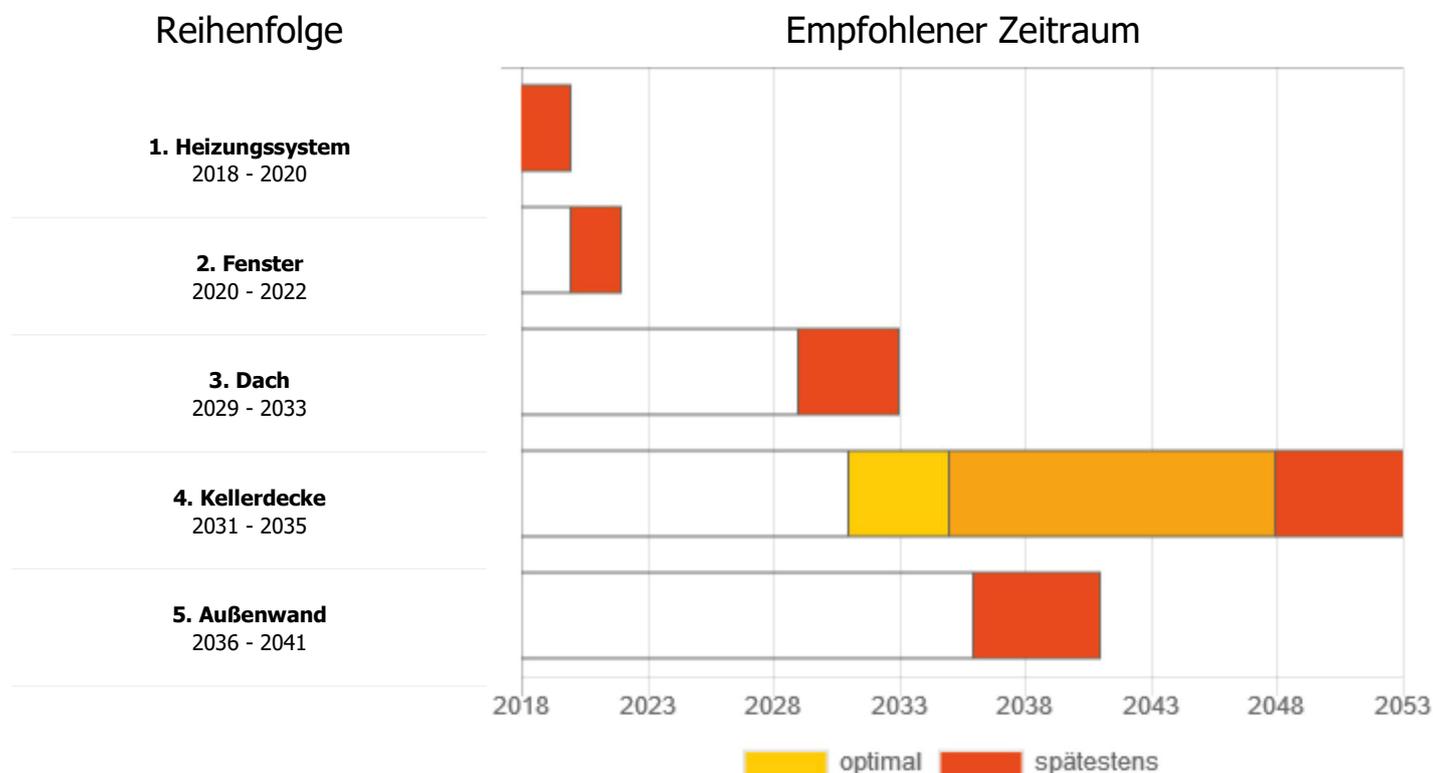
Ergebnis Onlinetool Sanierungleitfaden:

Code: b768Z || Link: <http://sanierungsfahrplan.tk:81/sanierungsfahrplan/druckansicht/b768Z/>

Die Maßnahmen des Online-Sanierungsfahrplans werden durch weitere objektspezifische Sanierungsschritte ergänzt.

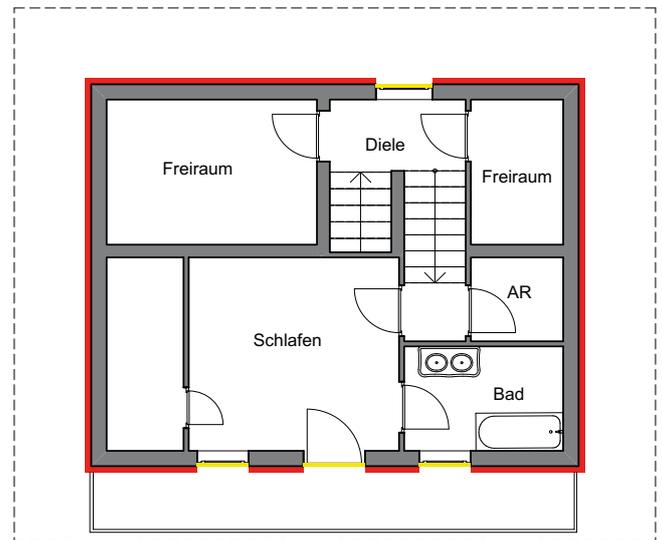
Obergeschoss

Konzept thermische Hülle (Trennung beheizte Räume zu unbeheizte Umgebung):

Um eine thermische Hülle zu schaffen ist es wichtig die unbeheizten Kellerräume durch Dämmen der Wände und Austauschen der Kellertüren vom beheizten Erdgeschoss thermisch zu trennen.
