Einfamilienhaus Mondsee

Bestand Objektbeschreibung

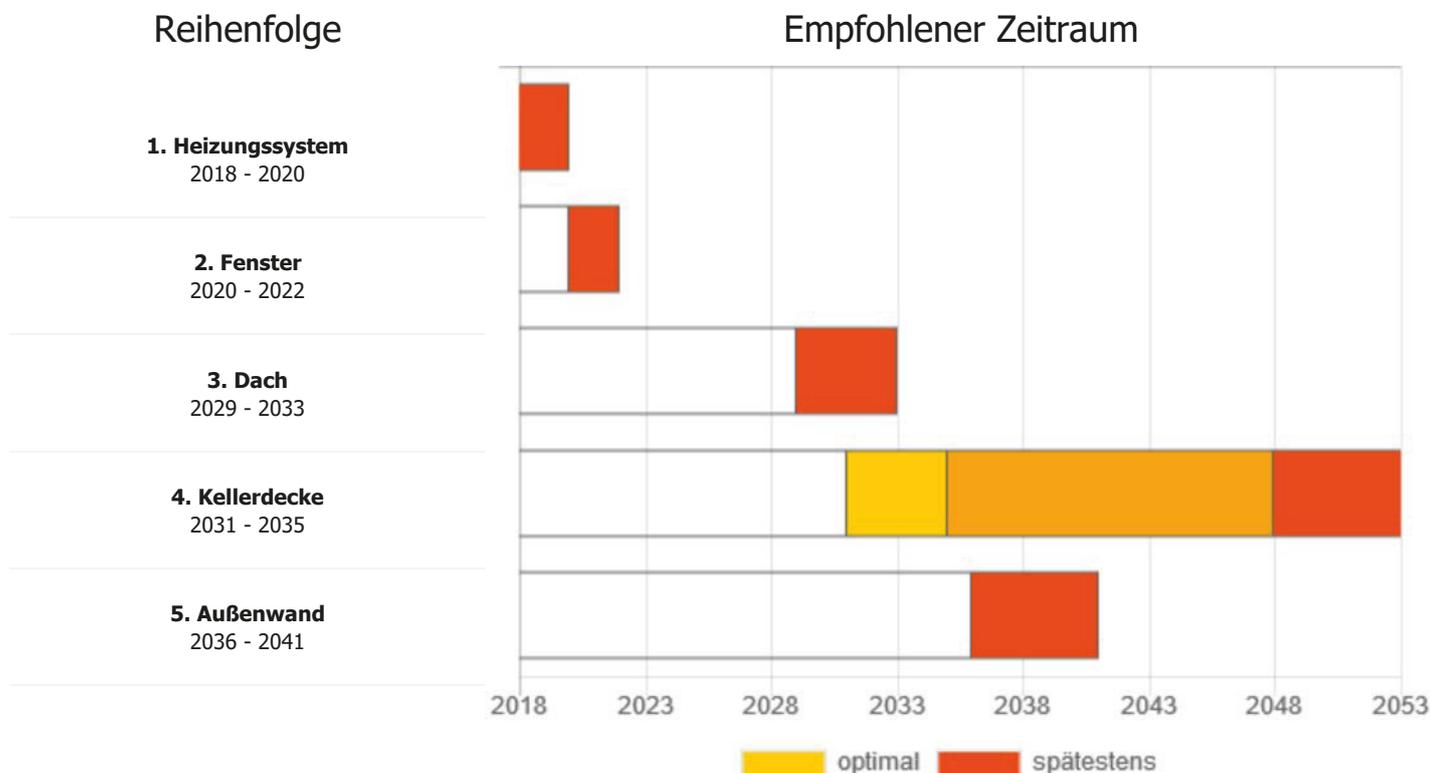
Ergebnis Onlinetool Sanierungleitfaden:

Code: 4VkcN || Link: <http://sanierungsfahrplan.tk:81/sanierungsfahrplan/druckansicht/4VkcN/>

Die Maßnahmen des Online-Sanierungsfahrplans werden durch weitere objektspezifische Sanierungsschritte ergänzt.

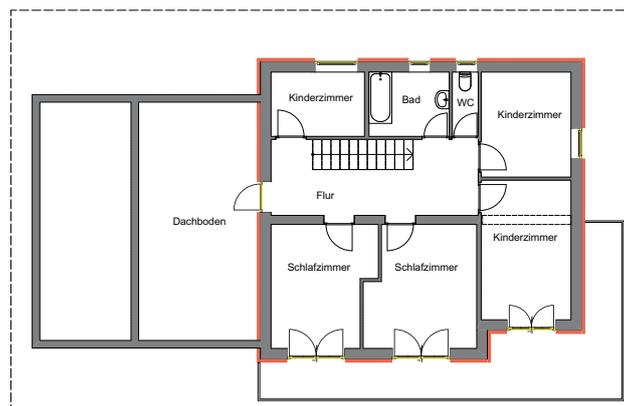
Obergeschoss

Konzept thermische Hülle (Trennung beheizte Räume zu unbeheizte Umgebung):

Besonders der Keller sollte zu den konditionierten Räumen hin thermisch abgedichtet werden um dem Entweichen der Wärme entgegenzuwirken.
