Gasthof Schöne Aussicht

Bestand Objektbeschreibung

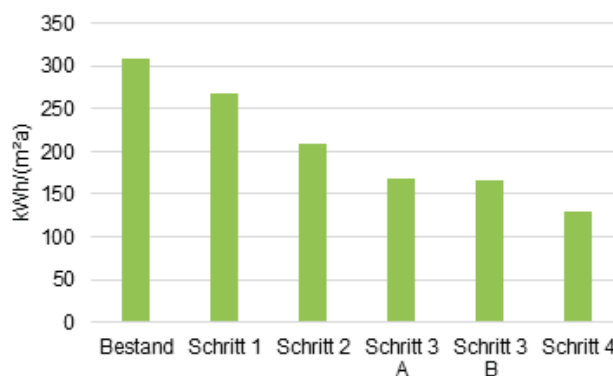
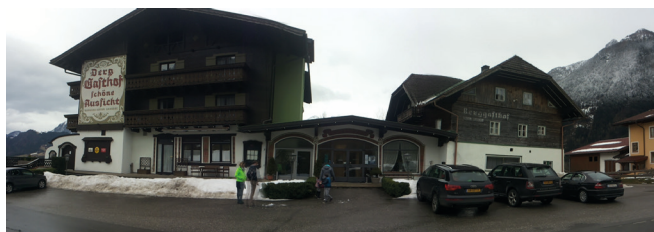
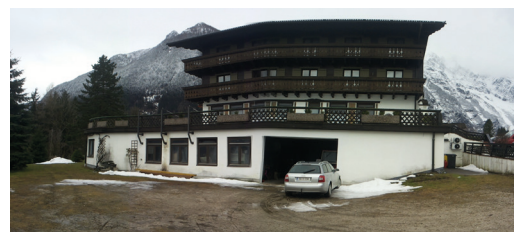
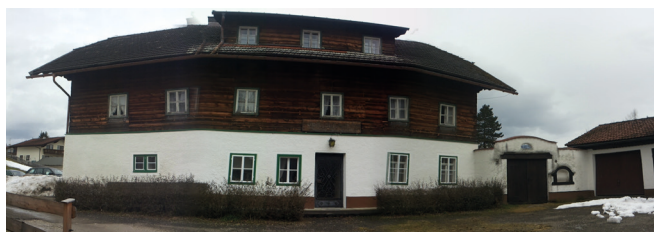
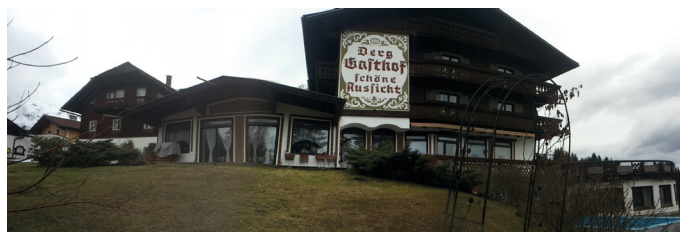
Sanierungsschritte

1. Austausch der Fenster und Eingangstür
(2018 – 2022)

2. Wärmedämmung Außenwand
(2022 - 2025)

3.A Dämmung der obersten Geschossdecke
Dämmen Treppenhaus im obersten
Geschoss (2025 - 2028)

3.B Wärmedämmung Kellerdecke
(2025 - 2028)

4. Austausch Heizungsanlage
(2028 - 2030)

Da die Fenster noch nie getauscht wurden und bereits durch undichte Stellen die Behaglichkeit in den Räumen sinkt, wird als erster Sanierungsschritt der Austausch der Fenster sowie der Austausch der Eingangstür empfohlen. Als nächstes wird das Dämmen der Außenwand empfohlen, um den Wärmeverlust nach außen einzudämmen. Danach wird, aufgrund der Zugänglichkeit, die Dämmung der obersten Geschossdecke sowie zeitgleich das Dämmen der Kellerdecke vorgeschlagen. Zudem sollte in diesem Sanierungsschritt auch das Dämmen des Treppenhauses im Bereich des Dachbodens berücksichtigt werden, um die konditionierten von den nicht konditionierten Räumen thermisch zu trennen. Zuletzt wird die Haustechnik ausgetauscht werden. Dieser Sanierungsschritt wird aufgrund der bestmöglichen Auslegung und einer möglichst geringen Heizlast gegen Ende der Sanierungsmaßnahmen empfohlen. Jedoch sollte das Heizungssystem aufgrund des Einbaualters bereits früher regelmäßig überprüft und gegebenenfalls ausgetauscht werden.

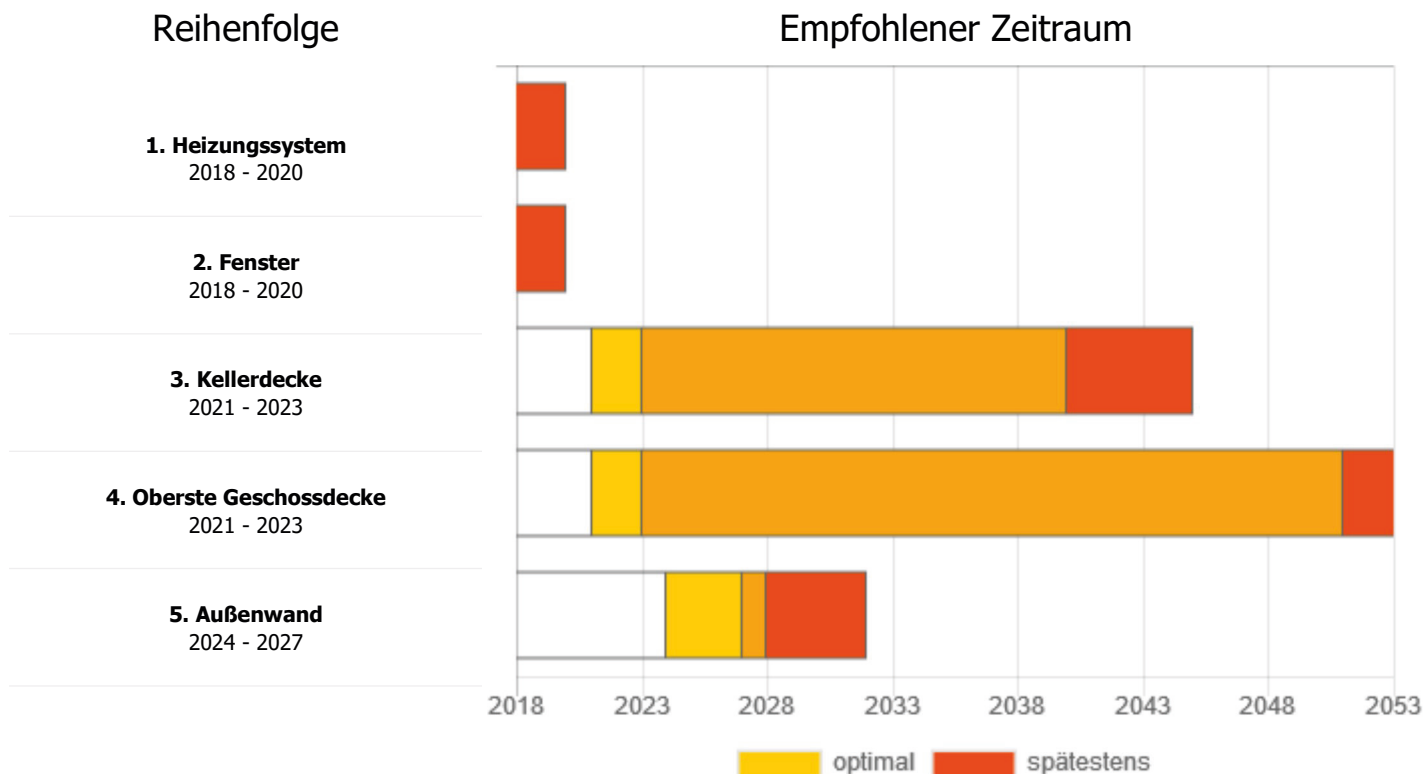
Ergebnis Onlinetool Sanierungleitfaden:

Die Maßnahmen des Online-Sanierungsfahrplans werden durch weitere objektspezifische Sanierungsschritte ergänzt.
