# Tourismusgebäude Längenfeld

## Bestand

Baujahr: 1980  
Standort: Längenfeld, Tirol  
Gebäudetyp: Tourismusgebäude

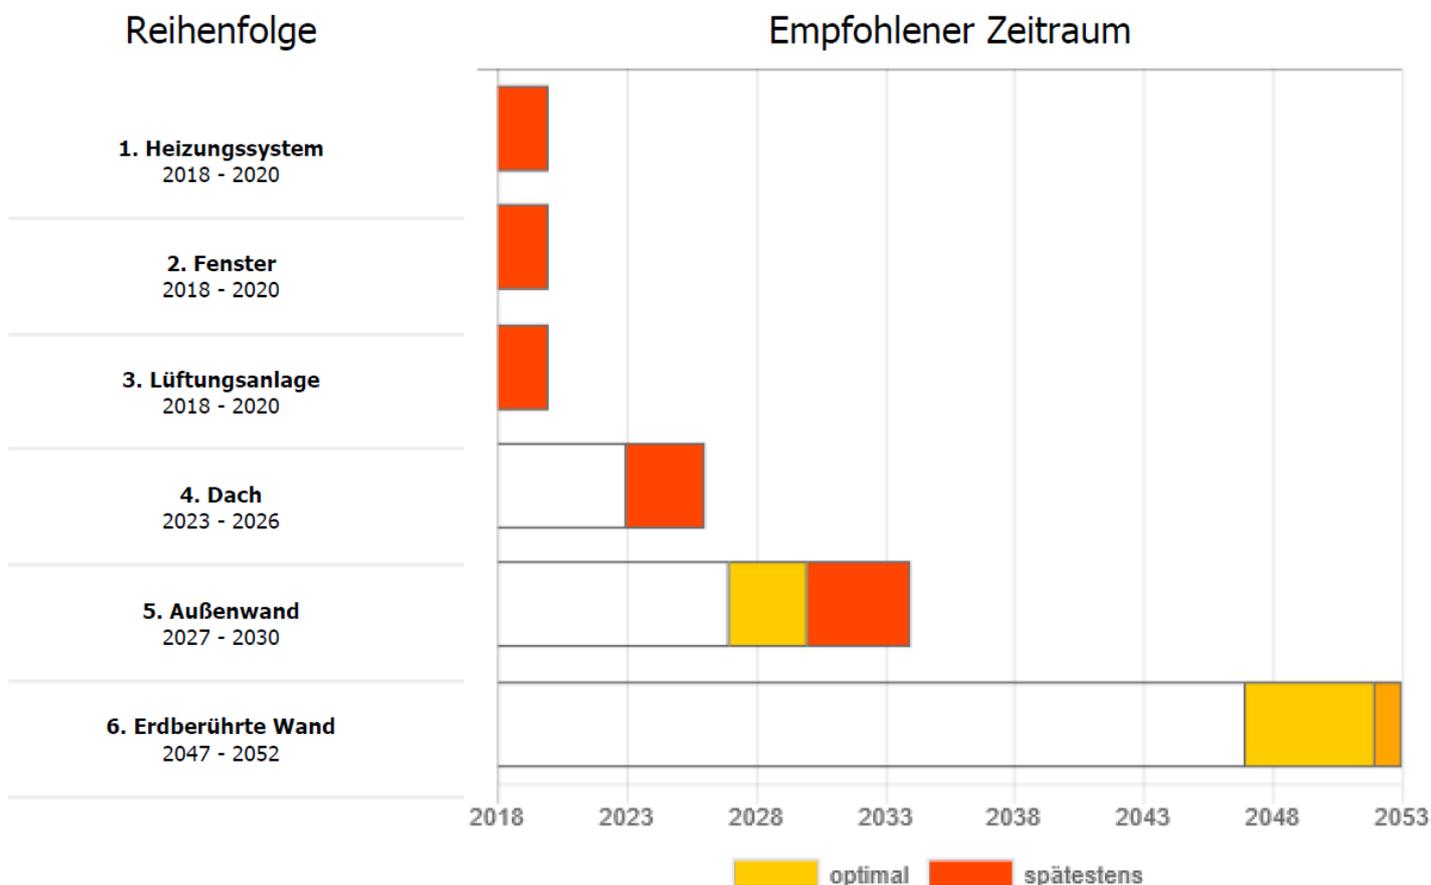
Der Sanierungsfahrplan auf der Webseite basiert auf der Lebensdauer der verschiedenen Komponenten. Abhängig von den Informationen über das Sanierungsjahr eines Bauteiles, rechnet das Programm aus, wann der sinnvollste Sanierungszeitpunkt ist.

Die Maßnahmen des Sanierungsfahrplans werden dann durch weitere objektspezifische Sanierungsschritte ergänzt. Der Sanierungsfahrplan ist als ein Tool gedacht, das eine erste Idee gibt. Der empfohlene Fahrplan muss natürlich an die Besonderheiten des Gebäudes angepasst werden. In den nächsten Seiten werden die für dieses Gebäude entwickelten Schritte mit den Motivationen erklärt.

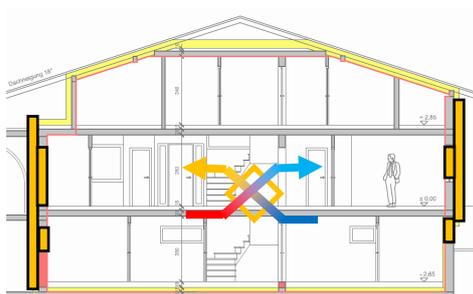
1. Sanierungsschritt

- Dämmung der Außenwände
- Fenster und Haustüre Austausch

- Installation einer kontrollierten Wohnraumlüftung

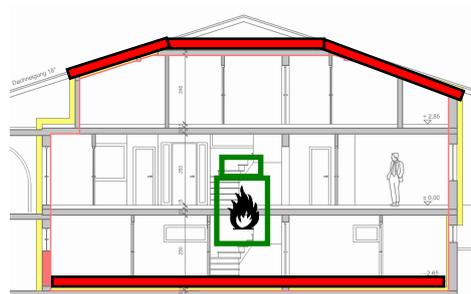
2. Sanierungsschritt

- Innendämmung im hinterfüllten Kellerteil
- Dämmung des Daches
- Dämmung der Bodenplatte

- Erneuerung des Heizungssystems

Der zweite Sanierungsschritt besteht aus der **Innendämmung im hinterfüllten Kellerbereich**; die Ausführung mit einer kapillaraktiven Dämmung wurde gewählt, um Bauschäden zu vermeiden. Damit die hinterfüllten Kellerwände im Winter nicht zu stark abkühlen, wird eine Plattenstärke von 14 cm benutzt. Die zweite Maßnahme ist die **Dämmung in Bereich des Daches**, die mit 16 cm starke Mineralwolle zwischen den Sparren ausgeführt wird, nachdem die bestehende 5 cm EPS entfernt worden sind. Dazu wird über die Sparren eine 10 cm starke Lattung geschraubt und die Zwischenräume werden mit Mineralwolle gefüllt. An der Decke zum unbeheizten Dachraum wird eine 28 cm stark EPS-Dämmung angebracht. Das Problem in diesem Fall ist, dass die Zwischendecke eine Betondecke ist und der Dachraum von innen nicht erreichbar ist, deshalb muss davor die Unterkonstruktion und die Dachschalung entfernt werden und es wird zwischen den Sparren gearbeitet. Die Anschlüsse des Daches mit der Zwischendecke wird so ausgeführt, dass die Dämmung durchgehend ist. Als dritte Maßnahme ist **die Dämmung der Bodenplatte geplant**. Die Möglichkeit mit geringem Aufwand hierfür ist den Fußbodenaufbau zu entfernen und die Dämmung (in diesem Fall 14 cm EPS) auf der Oberseite der Bodenplatte aufzubringen. Diese Lösung ist nicht ideal wegen den unlösbaren Wärmebrücken und wegen der limitierten Dämmstärke, die man aufbringen kann.

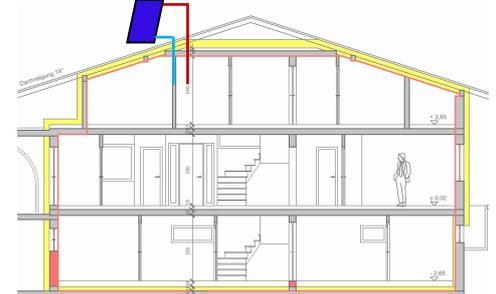
3. Sanierungsschritt

- Erneuerung der Solaranlage
